Nederdammen 27B

Sikring af terræn og mur mod Ydermølledammen

Projektbeskrivelse

Projektbeskrivelse vedr. fremtidssikring af terræn og murforløb mod Ydermøllestrømmen ud for Nederdammen 27B

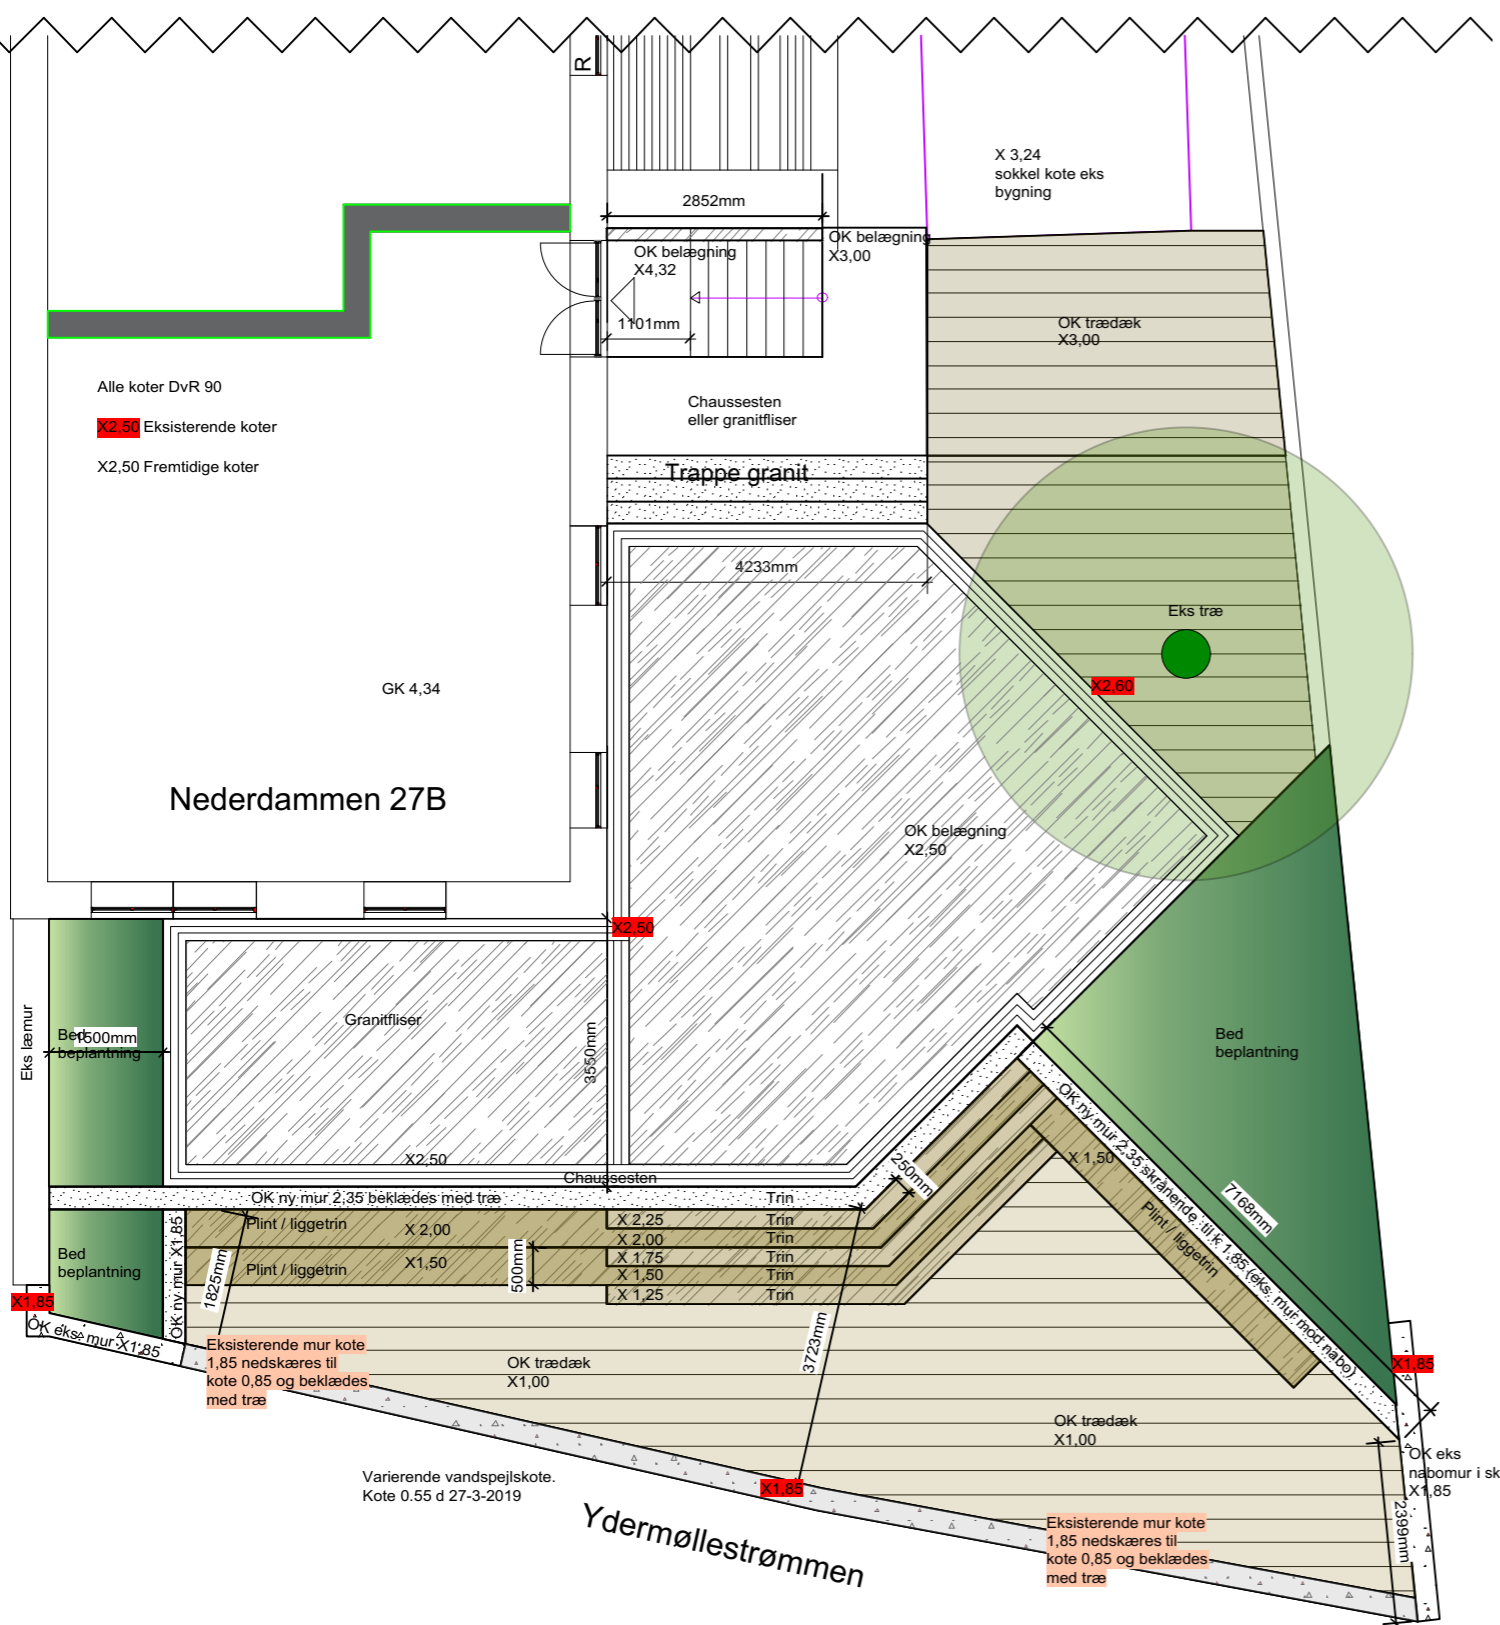
Eksisterende mure bevares
-

Sidde trin - trin
-

Træterrasser
-

Eksisterende mur nedskæres og beklædes med træ
-

Nye støbte mure

Med henblik på at fremtidssikre terræn og murforløb mod ydermøllestrømmen foreslår vi at nedskære den eksisterende mur der danner skel mod ydermøllestrømmen. Denne mur er i meget dårlig forfatning med revner og begyndende udskridning mod ydermøllestrømmen, og det vurderes yderligere udskridning / sammenstyrtning er overvejende sandsynlig. (se foto bilag)

Der støbes en ny mur tilbagetrukket på grunden som optager det bagvedliggende jordtryk og afhjælper fremtidig jordtryk på den eksisterende nedskårne mur. Alle arbejder udføres fra grundstykket og ved denne løsning undgår vi at komme i kontakt med vandløb eller bund mv. således ingen strømninger/ vandløbets bundforhold berøres/ændres i forhold til nuværende. Eneste ændrende vandkontakt er ny træbeklædning på overflade og front af den eksisterende nedskårne mur mod Ydermøllestrømmen. Dette udføres af ubehandlet hårdtræ helt i stil med Kommunens eget terrasseanlæg ved Nederdammen 13
